Bautechnischer Untersuchungsbericht

Nr.: NI 016-08

über die Prüfung der Standsicherheit

1. Bauvorhaben / Betreff	Antennenturm Wendorf
Standort:	Wendorf.
BM-Nr.:	41 99 90 20 00 1
KV-Nr.:	0 45 / 08
Auftraggeber:	nordfunk Systemtechnik GmbH Weg an der Fasanerie 12, D-17235 Neustrelitz
Auftragsdatum:	02. April 2008

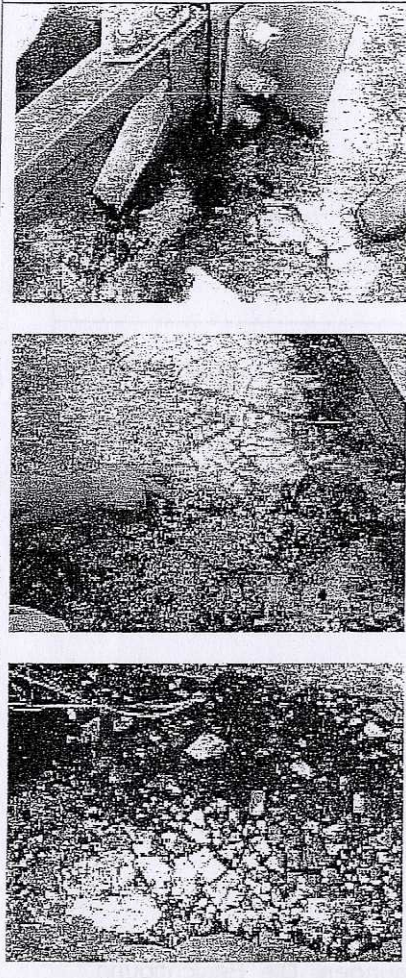
<p>Das Fundament befindet sich unmittelbar in Höhe der Geländeoberkante und ist sehr stark eingewachsen. Die angrenzende <u>Bunkerauffüllung</u> ist zum <u>Teil höher</u> als das <u>Fundament</u>, so dass bei Starkregen das <u>Wasser unmittelbar</u> auf das Fundament fließt. Das Fundament hat kein bzw. nur ein sehr kleines Gefälle.</p> <p>Aufgrund der starken Durchfeuchtung hat sich die im Zuge einer früheren Sanierung vorgenommene <u>Fundamentschutzbeschichtung</u> nahezu <u>vollständig abgelöst</u>. Die gesamte Oberfläche ist stark bemoost.</p> <p>Gemäß DIN 4131 sollte die Oberfläche der Fundamente mindestens 30cm über den anstehenden Baugrund herausragen, sofern stählerne Teile einbetoniert sind. Dies ist bei dem vorhandenen Fundament nicht erfolgt und kann vermutlich auch nicht mehr umgesetzt werden. Aus diesem Grund sollten folgende Maßnahmen durchgeführt werden:</p> <ul style="list-style-type: none"> - vollständiges Entfernen der vorhandenen Beschichtung - Säubern und Aufräumen der Betonoberfläche - Entrosten und neue Beschichtung der Mastfüße mit einem für diesen Einbaubereich zugelassenem System (Schutzbeschichtung für Erdreichbereich o.ä.) - Aufbringen eines hinreichend dicken Aufbeton mit Gefälle - umlaufender Versickerungstreifen aus Schotter - regelmäßiges Entfernen des Bewuchses

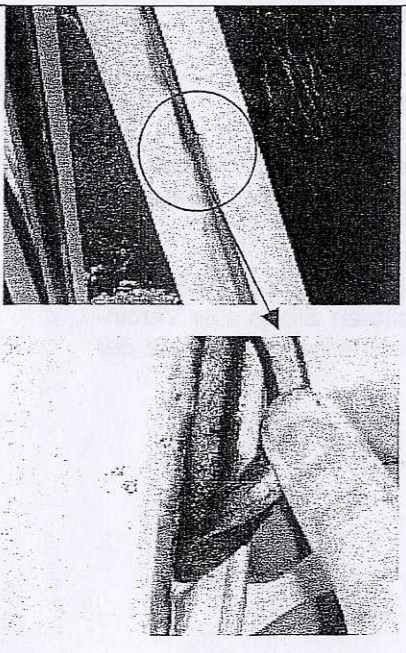
<p>Die Fachwerkdiaagonalen bestehen aus mit den Schenkeln zu einander angeordneten Winkelprofilen. Im Zuge einer früheren Sanierung wurde dieser Spalt mit einem Fugenband und oben und unten mit einer Silikonfuge geschlossen.</p> <p>Da ein vollständiges Abdichten mit dieser Maßnahme nicht möglich ist, hat sich um Fugenbereich Wasser angesammelt, welches jedoch nicht wieder abtrocknen kann. In <u>Teilbereichen</u> ist es bereits zu <u>Durchrostungen gekommen</u>.</p> <p>Um weitere, unkontrollierbare Rostbildungen in dieser Fuge auszuschließen, sollte die Beschichtung und das Fugenband bei allen Diagonalen wieder entfernt werden. Die Diagonalen sind mit einem Korrosionsschutzsystem zu behandeln. Die Fugen sind zur Austrocknung unbedingt offen zu lassen.</p>

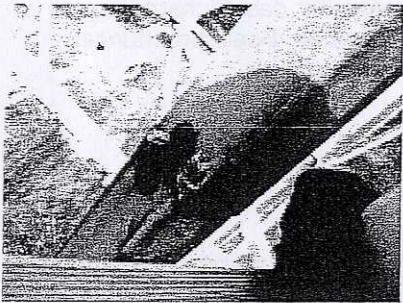
<p>2 BBL</p>	<p>Für den Antennenmast wurde nachträglich ein HACA -Leitersystem montiert. Gemäß DIN 4131 ist zwischen Leiter und Mast mindestens ein Abstand von 65 mm erforderlich. Im Bereich der Diagonalen wird mit der vorhandenen Anlage dieser Abstand jedoch mit nur 40cm unterschritten.</p> <p>Bei sämtlichen Schraubverbindungen wurden die <u>falschen Muttern und Schrauben verwendet</u>. Die Verbindungen sind gegen <u>Edelstahlschrauben</u> bzw. feuerverzinkte Schrauben auszutauschen.</p> <p>Weiterhin wird eine <u>Überprüfung der Ausführungsunterlagen</u> für den Leiterholm für erforderlich angesehen, da die ausgeführte Konstruktion nicht einsehbar ist.</p>

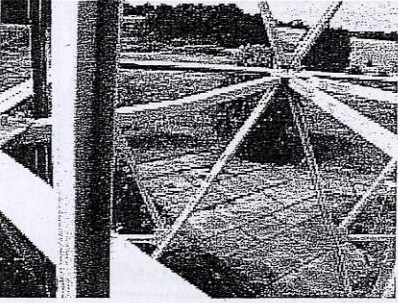
<p>Die horizontalen Diagonalen des Hilfsverbandes <u>knicken horizontal aus</u>. Weil keine Schäden am Anstrichsystem festgestellt werden konnten, handelt es sich <u>vermutlich</u> um Altschäden.</p> <p><i>Handlungsvorschlag</i></p>

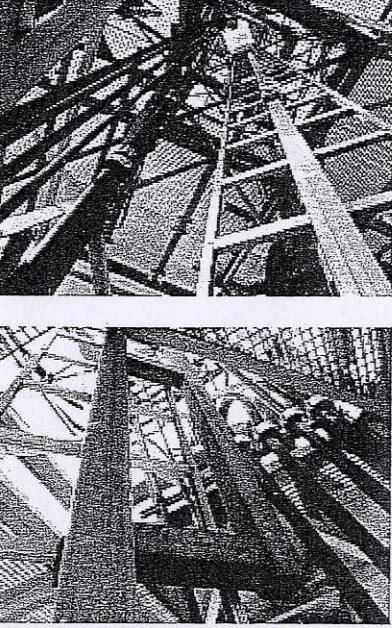
<p>Zur Mastspitze wurde vorhandene Bestandsleiter ohne Sicherungssystem nicht durch eine HACA -Leiter ersetzt. Zum Erreichen der Flugsicherungsbeleuchtung ist jedoch <u>ein sicherer, normgerechter Steigweg erforderlich</u>. Es sollte ein entsprechender Steigschutz nachgerüstet werden.</p>

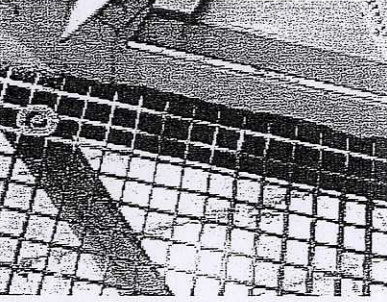
<p>Im Bereich der Gitterrostbefestigung kommt es zu <u>Schmutzansammlungen</u>, die <u>entfernt werden sollten</u>. Die Befestigung der Gitteroste erfolgte mit den <u>falschen Schrauben</u>. Es sind für den Außenbereich zugelassene Klammern zu verwenden. Sämtliche Klammern sind zu prüfen und ggf. neu zu befestigen.</p>

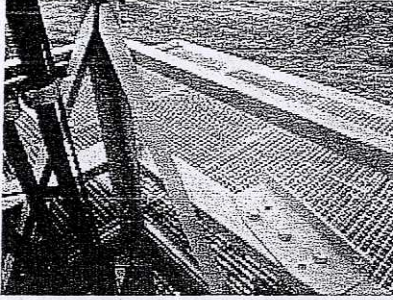
Die Bühnenplattform weist keinen Seitenschutz auf. Somit ist ein Betreten der Plattform nur mit einem Steigschutz möglich. Anschlagpunkte für das Sicherheitsgeschirr müssen die zu erwartenden Beanspruchungen sicher aufnehmen können.

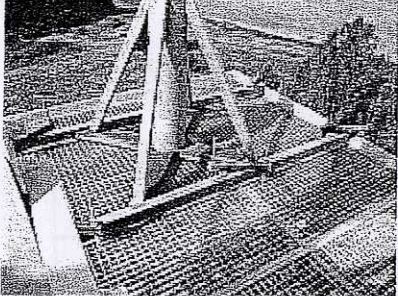
Die Montage der Parabolspiegel erfolgte über Traversen, die unmittelbar auf den Gitterrosten an die Plattformträger geklemmt sind. Gegen diese <u>Befestigung</u> bestehen Bedenken. Die Konstruktion sollte <u>zumindest einmal direkt an die Plattformträger angeschlossen</u> werden. <u>Fehlende Sicherungsmuttern an den Gewindestangen</u> sind zu ergänzen.
